# Igreja de São Tomé de Abambres. Intervenções de conservação

Augusto Costa, José Nunes, Pilar Pinto Hespanhol,

## CONSERVAÇÃO E RESTAURO NAS PINTURAS MURAIS

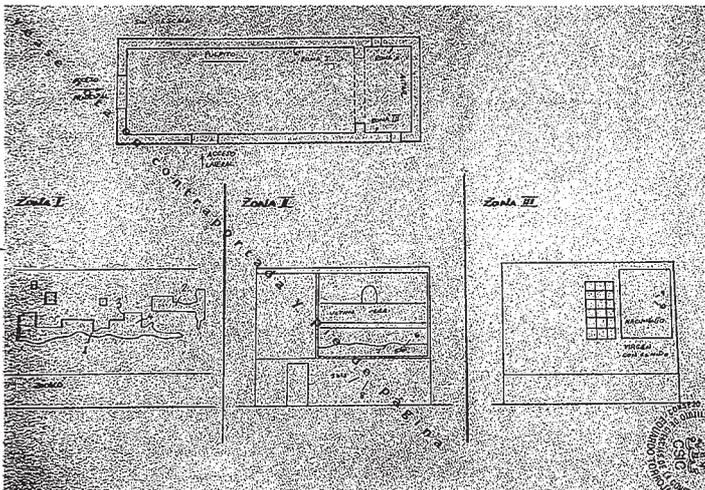
Depois de abertas as janelas, uma equipa de químicos do Instituto Eduardo Torroja, Madrid, deslocou-se até ao local, para recolher amostras de vários pontos, seleccionados juntamente com os técnicos de restauro, a fim de se proceder à execução de várias análises (fig. 2).

2 — Esquema de localização da recolha de amostras.

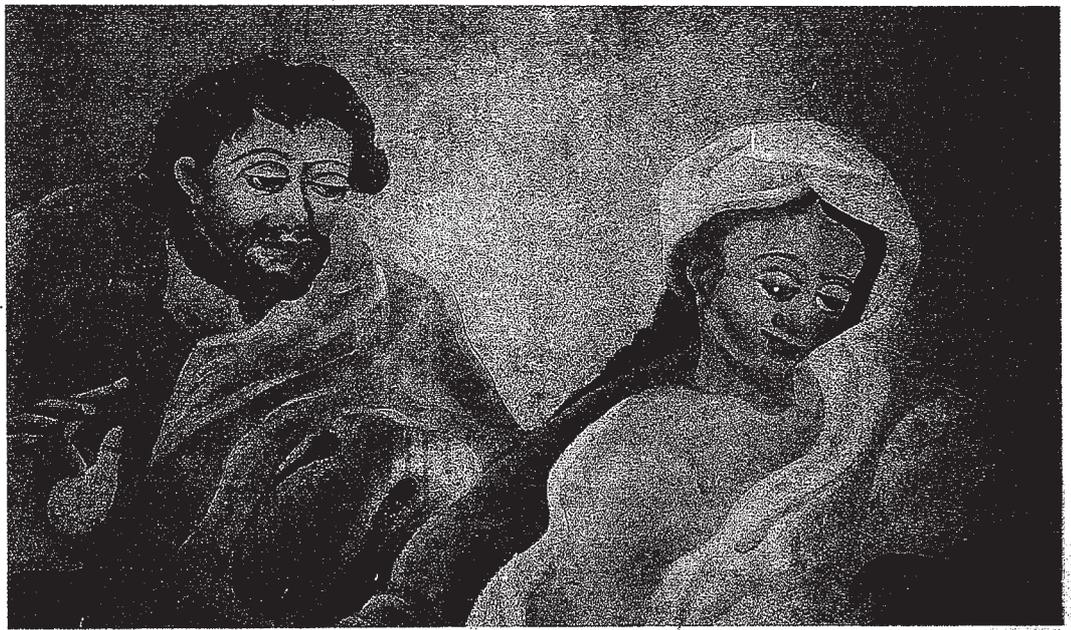
4

A intervenção teve início em Novembro de 1997, com a recuperação das pinturas da nave e capela-mor. Na capela-mor, onde existiam dois painéis figurativos: do lado do Evangelho uma representação da “Última Ceia” e, da Epístola, a “Adoração dos Pastores” (fig. 4). Estas pinturas inseridas em molduras pintadas, à laia de caixilhos, estão rodeadas de motivos ornamentais, género adamascado, executados através de moldes. São pinturas ingénuas, de cariz popular, provavelmente do século XVIII. Na zona inferior do paramento direito aparecem motivos geométricos muito recorrentes ao longo de vários séculos e por isso pouco definidores, paralelepípedos perspectivados numa intenção bem conseguida de tridimensionalidade.

Adoração dos pastores. Capela-mor.

A intervenção nestas pinturas consistiu essencialmente na limpeza de todas as poeiras e depósitos superficiais que se haviam acumulado ao longo do tempo e remoção de alguns pregos que se encontravam aí colocados.

As argamassas inadequadas foram removidas e substituídas por outras compatíveis com as originais (2:1 — areia e cal aérea). Alguns fragmentos que se encontravam soltos, nomeadamente no painel direito, fruto de movimentos estruturais, foram removidos, tratados e recolocados com argamassa adequada (os maiores), sendo os mais pequenos fixados com resina acrílica em dispersão aquosa. As bolsas de ar existentes, quer abertas quer cegas, foram consolidadas com argamassa injectável à base de cal isenta de sais.

A limpeza química foi realizada com misturas de solventes orgânicos e inorgânicos, depois de ensaios de eficácia executados pontualmente.

As zonas de fractura preenchidas com argamassa foram reintegradas com têmperas acrílicas em dispersão aquosa.

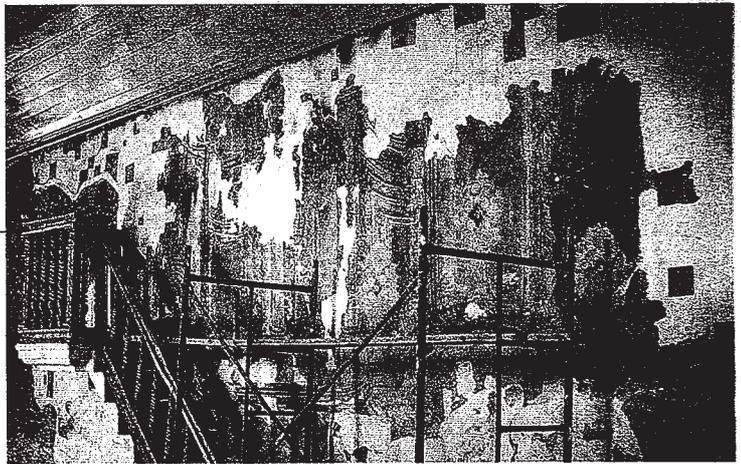
5

O tratamento realizado na nave, paramento esquerdo, consistiu basicamente no mesmo processo, com excepção da primeira fase, a mais morosa, que consistiu no levantamento da cal que se encontrava em toda a superfície. Em alguns pontos, sobretudo nas zonas inferiores, esta encontrava-se muito aderida e a existência de sais solúveis, nitratos, era uma constante. Por esta razão, o recurso ao uso de compostos apropriados à situação, como é o caso da “pasta” AB57, ajudou a eliminar as incrusta-

4ave. Paramento esquerdo durante a fase de remoção da cal.

ções salinas (fig. 5). Toda a superfície foi tratada com um biocida adequado, uma vez que este muro, virado a norte e com o cemitério justaposto, tem graves problemas de humidade, apesar de ter sido drenado e, hidrofugada toda a parede exterior. A nave apresenta hoje uma pintura com grande efeito cenográfico, um *tromp l'oeil* que mais parece um pano de cena, com elementos arquitectónicos decorados com arranjos florais, conseguindo, com alguma graça emprestar algum movimento anímico à nave desta igreja. Estas pinturas inserem-se num contexto barroco, embora também de carácter provincial (fig. 6).

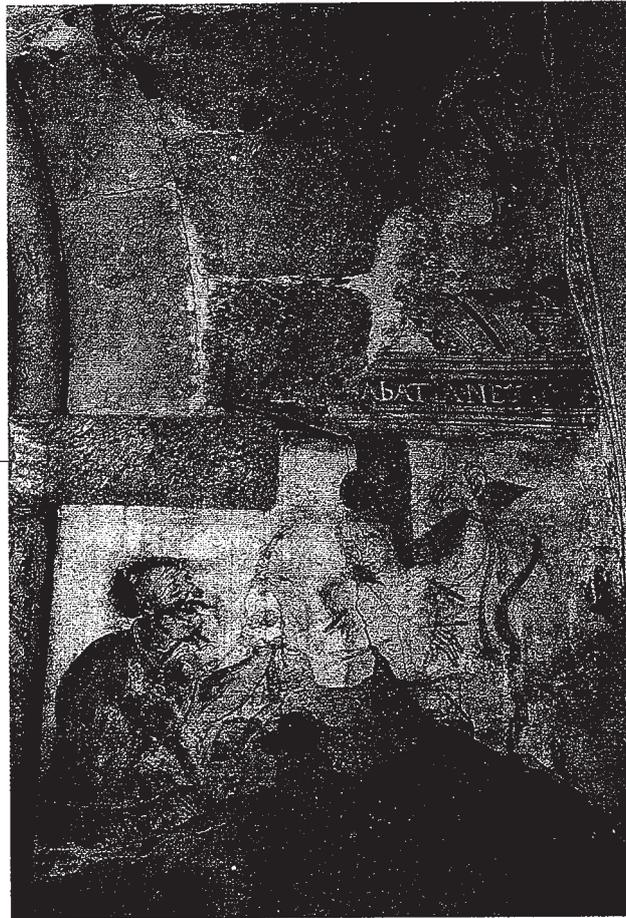
8

8—Pormenor do *Martírio de S. Sebastião*. A inscrição com o nome do santo separa esta cena da que se encontra no registo superior que, apesar de muito incompleta, aparenta uma *Descida da Cruz*.

A intervenção sobre esta pintura encontra-se em curso, tendo sido para já realizado o trabalho de consolidação do suporte da pintura ao muro e o preenchimento das lacunas com argamassa compatível. Nestas pinturas não serão executadas reintegrações cromáticas por sermos de opinião de que se devem manter o mais fiéis possível ao original, estado em que se encontram há muito, constituindo, por isso, uma memória histórica preciosa, tanto mais que se situam num concelho onde representam, até agora, o único vestígio de murais quinhentistas.
