## TRABALHOS DE CONSERVAÇÃO E RESTAURO DAS PINTURAS MURAIAS

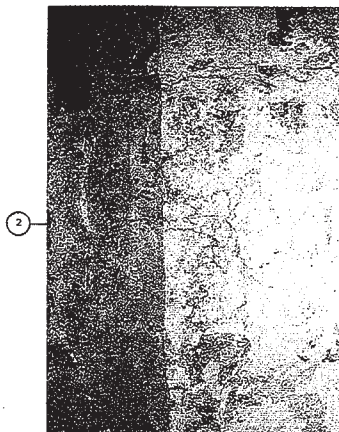
- várias caiações sobre as pinturas, incluindo algumas pigmentadas no nível inferior. É nesse local que se encontrava maior adesão da cal, provocada pela presença de carbonatos, tornando a superfície completamente vidrada (fig. 2);

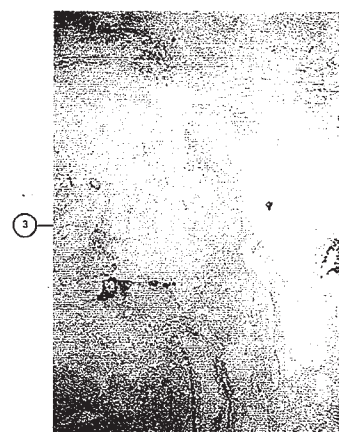
- bolsas de ar entre o suporte das pinturas e o muro, especialmente na zona esquerda do arco, onde já pouco resta, e na capela-mor (fig. 3);
- desgaste generalizado da pintura e, conseqüentemente, fraca saturação das cores. A zona referida anteriormente apresenta mesmo uma grande erosão do reboco, quase sem pintura (fig. 4);

A emergência da consolidação de rebocos pautou o início dos trabalhos, que se realizou com um ligante hidráulico à base de cal e isento de sais, PLM-A, cujo comportamento é reconhecido tendo dado bons resultados mesmo em locais onde o teor de humidade se apresenta elevado. Este foi injectado entre o muro e o arricio, tendo sido a bolsa previamente limpa de poeiras e humedecida com água destilada e um agente tixotrópico de forma a diminuir a tensão superficial.

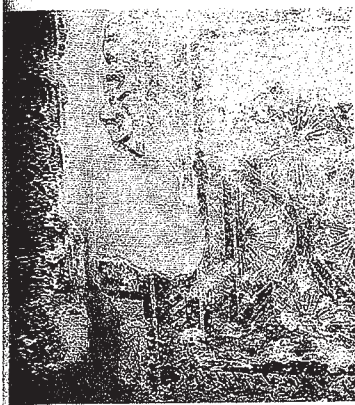
Altar de alvenaria, vista lateral após tratamento. É bem visível o desgaste da superfície cromática e alguma da cal não removida, ainda com a coloração rosa que apresentava e que seria, posteriormente, removida para tonalização idêntica às lacunas.

Ao altar de alvenaria do lado direito tivemos de remover a última fileira de pedras por esconder o remate das pinturas, deixando clara a cota original que teria este elemento. A superfície

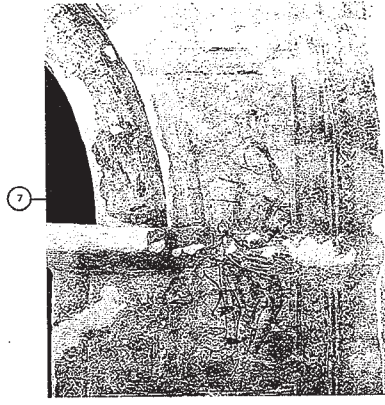
7—Pormenor do *Martírio de São Sebastião*, depois de tratado, apresentando lacunas e desgaste.
