CONSERVAÇÃO E RESTAURO DAS PINTURAS MURAIIS E RETÁBULOS

Quadrifólio

Pinturas murais

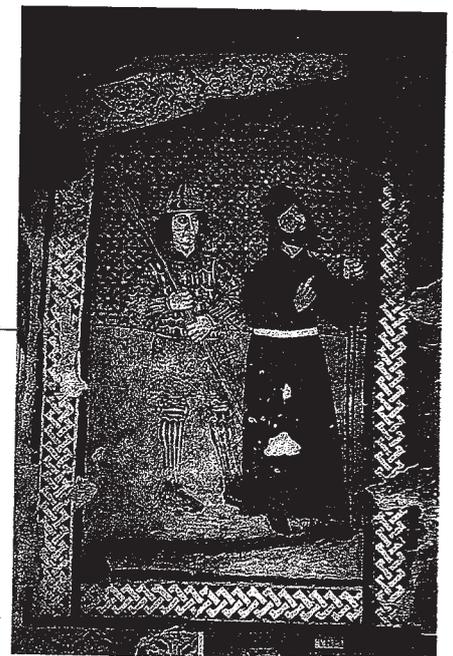
4—O mesmo registo após a intervenção.

Depois de alguns testes com consolidantes como *Tegovakon®*, *Biostel®* e *Paraloid B72®* escolheu-se este último, dissolvido em acetona a 3%, por se ter revelado o mais indicado para a finalidade pretendida, a de obter uma consolidação superficial que permitisse a limpeza de poeiras e depósitos superficiais sem qualquer risco. Consolidação do intonaco ao muro com um ligante hidráulico tipo *PLM-AL®*, nas zonas onde existiam bolsas de ar e nos bordos das pinturas que, de uma forma geral, se apresentavam soltos. A tensão superficial existente foi diminuída com etanol e água. Nas bolsas de ar cegas houve necessidade de proceder a uma pequena incisão, por onde se tornou possível introduzir o material injectável. Também se injectou, em zonas de micro-desprendimento, uma resina acrílica em dispersão aquosa – *Primal AC33®*. Execução de novo reboco de cal e areia idêntico ao original, composto por areia fina e cal aérea de traço 2/1, que foi aplicado nas zonas envolventes da pintura e nas lacunas. Executaram-se duas camadas muito finas, acompanhando os movimentos do muro, apertado à colher, nas áreas grandes e, aplicado com pequenas espátulas nas lacunas. O acabamento deste reboco é dado pelo aperto da colher ou espátula. Não tentámos uniformizá-lo com esponja para não ficar com aspecto areado, o que resultaria numa textura muito diferente da original. A tonalidade da areia escolhida teve em conta a coloração que se pretendia obter nas lacunas, para melhor integração do conjunto pictórico. Estas acabaram por ser tonalizadas, apesar deste cuidado, uma vez que o tom obtido não foi o mais satisfatório. Foi usada cal pigmentada na tonalização de todas as lacunas e do reboco envolvente. Limpeza e dessalinização superficial, com fibra de vidro e borraças macias. Aplicação de um biocida com carácter preventivo para inibir o crescimento de microrganismos. A reintegração cromática foi discutida com a DREMN, acabando por se concluir que seria dispensável, uma vez que as pinturas apresentavam uma boa leitura de conjunto. A possibilidade de mais tarde se poderem reintegrar pequenas lacunas não fica hipotecada pela intervenção actual. A protecção final de forma global pareceu-nos dispensável, uma vez que as pinturas se encontram com a superfície pictórica coesa e suficientemente saturada. Na sua maioria os murais foram sujeitos a consolidações superficiais, durante o tratamento, que lhe garantem as característi-

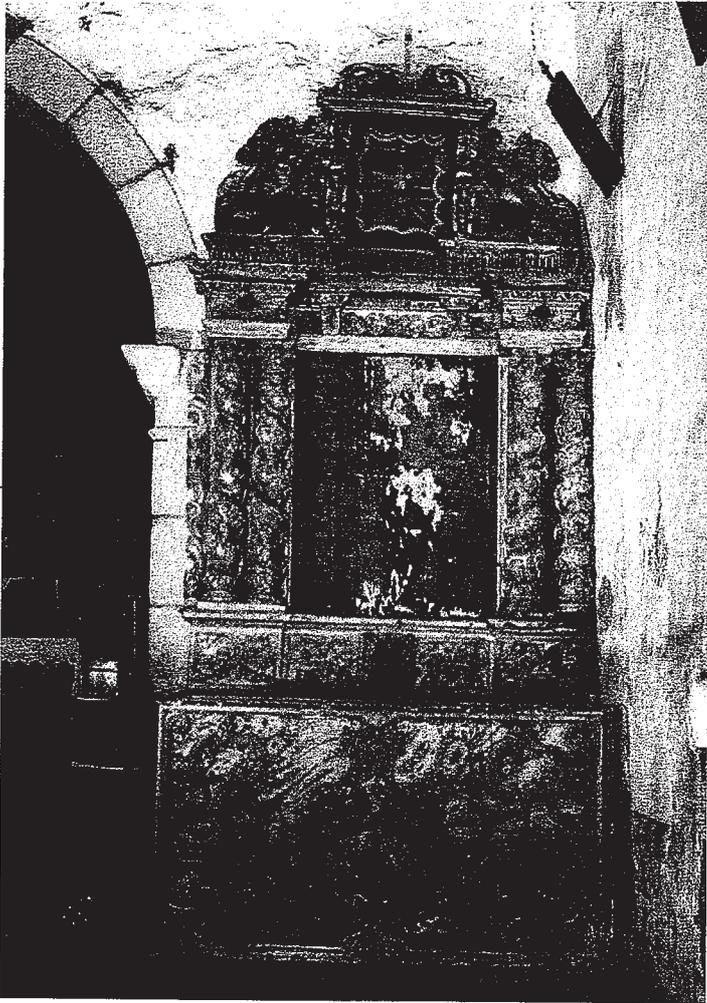
Relativamente ao estado de conservação, os altares apresentavam problemas estruturais, revelando-se muito desaprumados. O material lenhoso encontrava-se com deficiente resistência mecânica e o ataque de insecto xilófago era generalizado. Os elementos de ferro encontravam-se completamente oxidados causando a podridão da madeira, a perda da folha de ouro e a policromia. A folha de ouro apresentava algumas perdas, encontrando-se, na generalidade, com pouca adesão ao suporte. A grande quantidade de poeiras e teias de aranha propiciavam que a folha se soltasse do suporte. A sujidade era também constituída por enegrecimento causado por fumo de velas, pingos de cera, dejectos de insectos e de pássaros, etc.

6—Retábulo lateral direito, antes da intervenção.

AC33® e/ou acetato de polivinilo a 50% em água e com *Agepon*®, como tensoactivo. Seguiu-se a aspiração geral da sujidade superficial e procedeu-se à desmontagem dos retábulos, marcando todas as peças, registando-as no levantamento gráfico, para que no momento da montagem tudo se mantivesse como antes.

O material lenhoso foi submetido a uma limpeza profunda, em que foi libertado de toda a matéria incongruente. A devolução de resistência mecânica perdida foi conseguida através da aplicação de *Paraloid B72*® em várias concentrações de xileno. Todas as madeiras foram desinfestadas com produto à base de *clorpirifos*. Os elementos oxidados foram removidos ou, quando a sua remoção não foi possível, foram tratados e estabilizados.

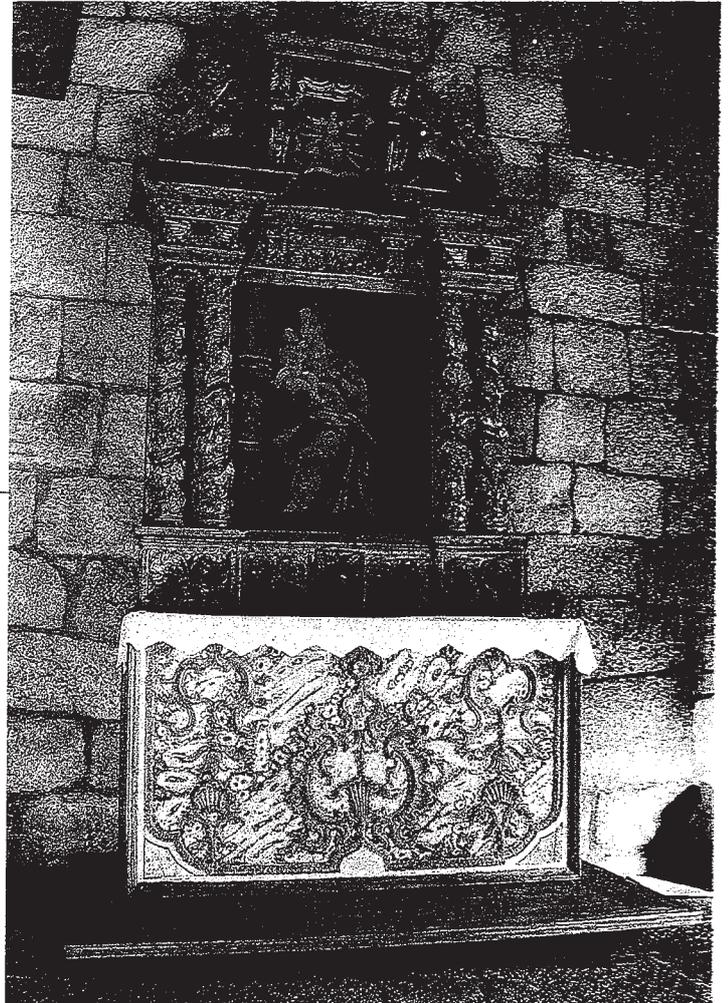
7—O mesmo retábulo após a intervenção.

O preenchimento das lacunas do suporte dos altares foi feito com madeira de balsa (fissuras e juntas) e de castanho (nos enxertos de talha) previamente desinfestada. Foi executada nova estrutura, em madeira de castanho, depois de se ter executado, em pinho, um modelo provisório para aprovação pela DREMN. As madeiras utilizadas foram previamente desinfestadas.

Os retábulos foram montados, noutra local da igreja sobre supedâneos. Estes foram executados em madeira de sucupira, obedecendo a um projecto elaborado pela DREMN. Estas peças servem para nivelar a base dos retábulos, uma vez que o solo da igreja tem um desnível acentuadíssimo, conferindo-lhes, em simultâneo, valorização estética.

A montagem foi executada com rigor, mantendo as peças devidamente niveladas. As partes laterais das bases de altar, inexistentes, foram executadas em madeira de sucupira, bem como os remates laterais dos alçados. Foram utilizados parafusos inoxidáveis, cavilhagem de madeira e cabos de aço para segurar os sobre-céu ao muro.

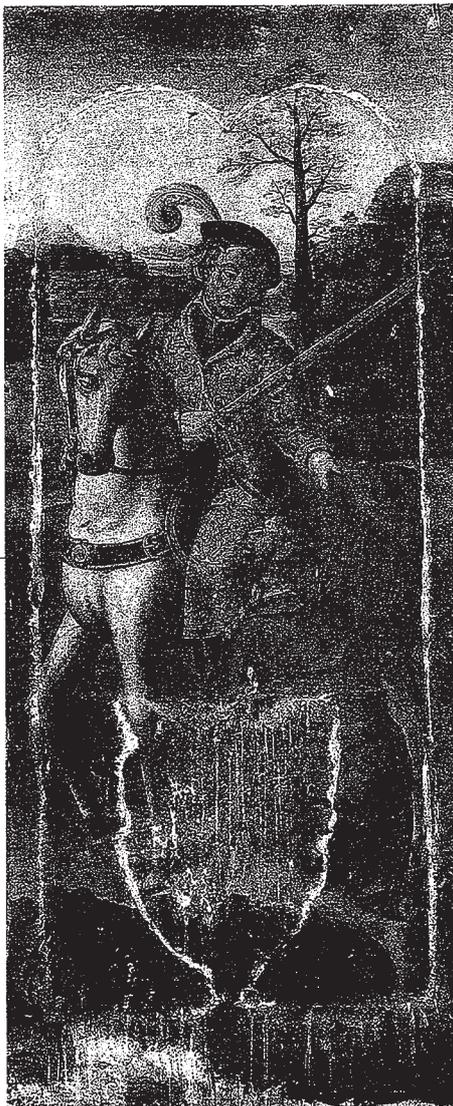
Suporte: acumulação de sujidades; separação de fragmentos de madeira; fendas; perda de matéria por ataque de térmita. Preparação e camada pictórica: levantamentos pontuais por falta de adesão ao suporte; lacunas pontuais por destacamentos; fendas de idade pouco acentuadas afectando as camadas (pictórica e de preparação), provocadas pelo movimento do suporte e pela perda da elasticidade inicial do ligante (pelo envelhecimento natural provocado pela acção de agentes externos como oxigénio, radiações UV e vapor de água); marcas de preparação e cola nas zonas onde haviam sido colocadas umas peanhas de tábua dourada (já removidas na altura do início da intervenção); repintes pontuais na zona inferior do São Martinho. Camada protectora: amarelecimento do verniz devido à formação de grupos cromóforos originados pela foto-oxidação do mesmo; acumulação de sujidade superficial.

—Pintura sobre madeira, representando São Martinho, antes da intervenção.

O suporte foi limpo das poeiras e sujidade acumuladas e as suas lacunas preenchidas por uma madeira de baixa densidade, balsa, e um adesivo vinílico. O suporte foi impregnado por um produto insecticida. As zonas atacadas por insecto foram consolidadas com uma resina poliacrílica em solvente orgânico.

A camada pictórica foi sujeita a um tratamento de planificação e estabilização da união entre a preparação e o suporte, utilizando material idêntico ao original, de forma a que a fixação regenerasse os materiais originais, evitando a possibilidade de alteração dos mesmos provocada por materiais alheios à origem e história material da obra. Esta operação foi executada com injeção de adesivo proteico (cola animal), protecção com papel japonês e aplicação de calor e pressão moderados, com espátula térmica, protegendo com papel *Melinex*®.

A limpeza foi, após testes em várias zonas, realizada com concentrado cleaniónico e água destilada (5%). A integração da totalidade das lacunas para restabelecer a uniformidade visual da obra foi conseguida com a aplicação de uma técnica cromática imitativa diferenciável a curta distância – *trateggio* vertical – de forma a respeitar a história material da obra.

A protecção final foi executada com um verniz protector dos agentes de deterioração externos, com capacidade de saturação adequada da camada pictórica, de aspecto pouco brilhante, evitando o uso de agentes tipo mate que diminuem a transparência. Utilizou-se uma resina vegetal numa primeira aplicação (*Damar*), cujo envelhecimento é conhecido desde o início do século XIX, mantendo boa reversibilidade em solventes débeis e que apresenta boas características ópticas. A última aplicação foi de um copolímero sintético, *Paraloid B72*® a 20%.
