## TRABALHOS DE CONSERVAÇÃO E RESTAURO DAS PINTURAS MURAIAS

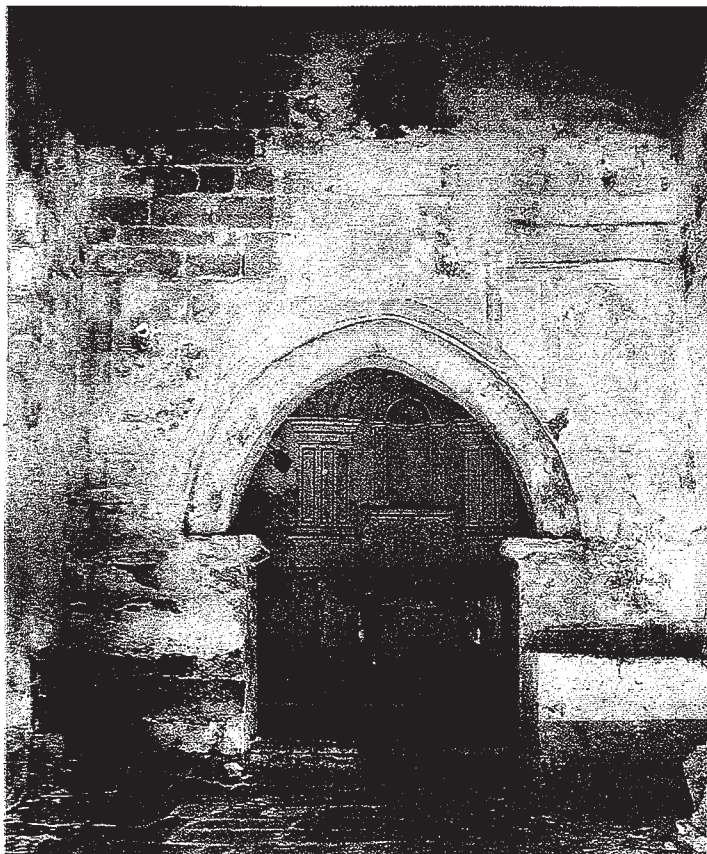
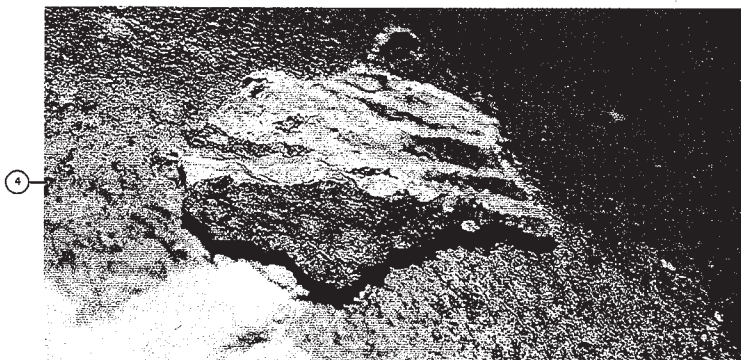
- presença de sais solúveis, nitratos e sulfatos e incrustações salinas, carbonatos, de difícil remoção;
- sujidade e depósitos superficiais provenientes de escorrências a partir das coberturas. O crescimento de algas e desenvolvimento de fungos era patente em todos os muros da capela, não sendo as pinturas uma excepção, embora, neste caso, não fosse massivo;

- lacunas e perda de material devido à falta de adesão do suporte ao muro como também à pouca coesão dos rebocos;
- argamassas inadequadas à base de cimento encontradas nos remates superiores dos paramentos, junto às empenas, consequência de intervenção anterior nas coberturas e forro de madeira.
