CONSERVAÇÃO E RESTAURO DAS PINTURAS MURAIIS E RETÁBULOS

Quadrifólio

Pinturas murais

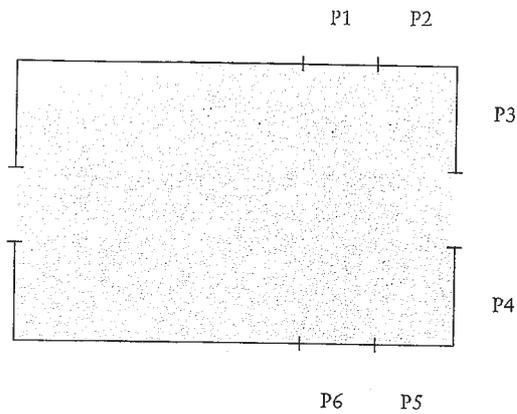
1—Esquema de localização das pinturas na nave.

- P1 - Desenho preparatório, com 3 registos
- P2 - Nascimento de Jesus; Apresentação no Templo; Visita dos Reis Magos
- P3 - Soldados; São Francisco e Martírio de Cristo; Santo António e Santa Catarina
- P4 - Provavelmente o Martírio de São Sebastião
- P5 - Anunciação; São Bartolomeu
- P6 - São Cristóvão
